REV	NOTAS	FECHA
PROYECTO: Naturalización de patio SOÑAMOS UN PATIO CEIP Eloy Villanueva		
PROMOTOR: Ayuntamiento de Santander		
PAISAJISTA: Martha Wall m : 696 24 79 23 martha@marthawall.es		
ARQUITECTO TÉCNICO: Miguel Angel del Olmo Sanchez m : 606 28 89 32 miguelangelolmo@coatcan.com		
PLANO: Patio Este		
ESCALA: 1:200 @ A3	FECHA: Enero 2023	
NÚMERO DE PLANO: P02	REVISIÓN:

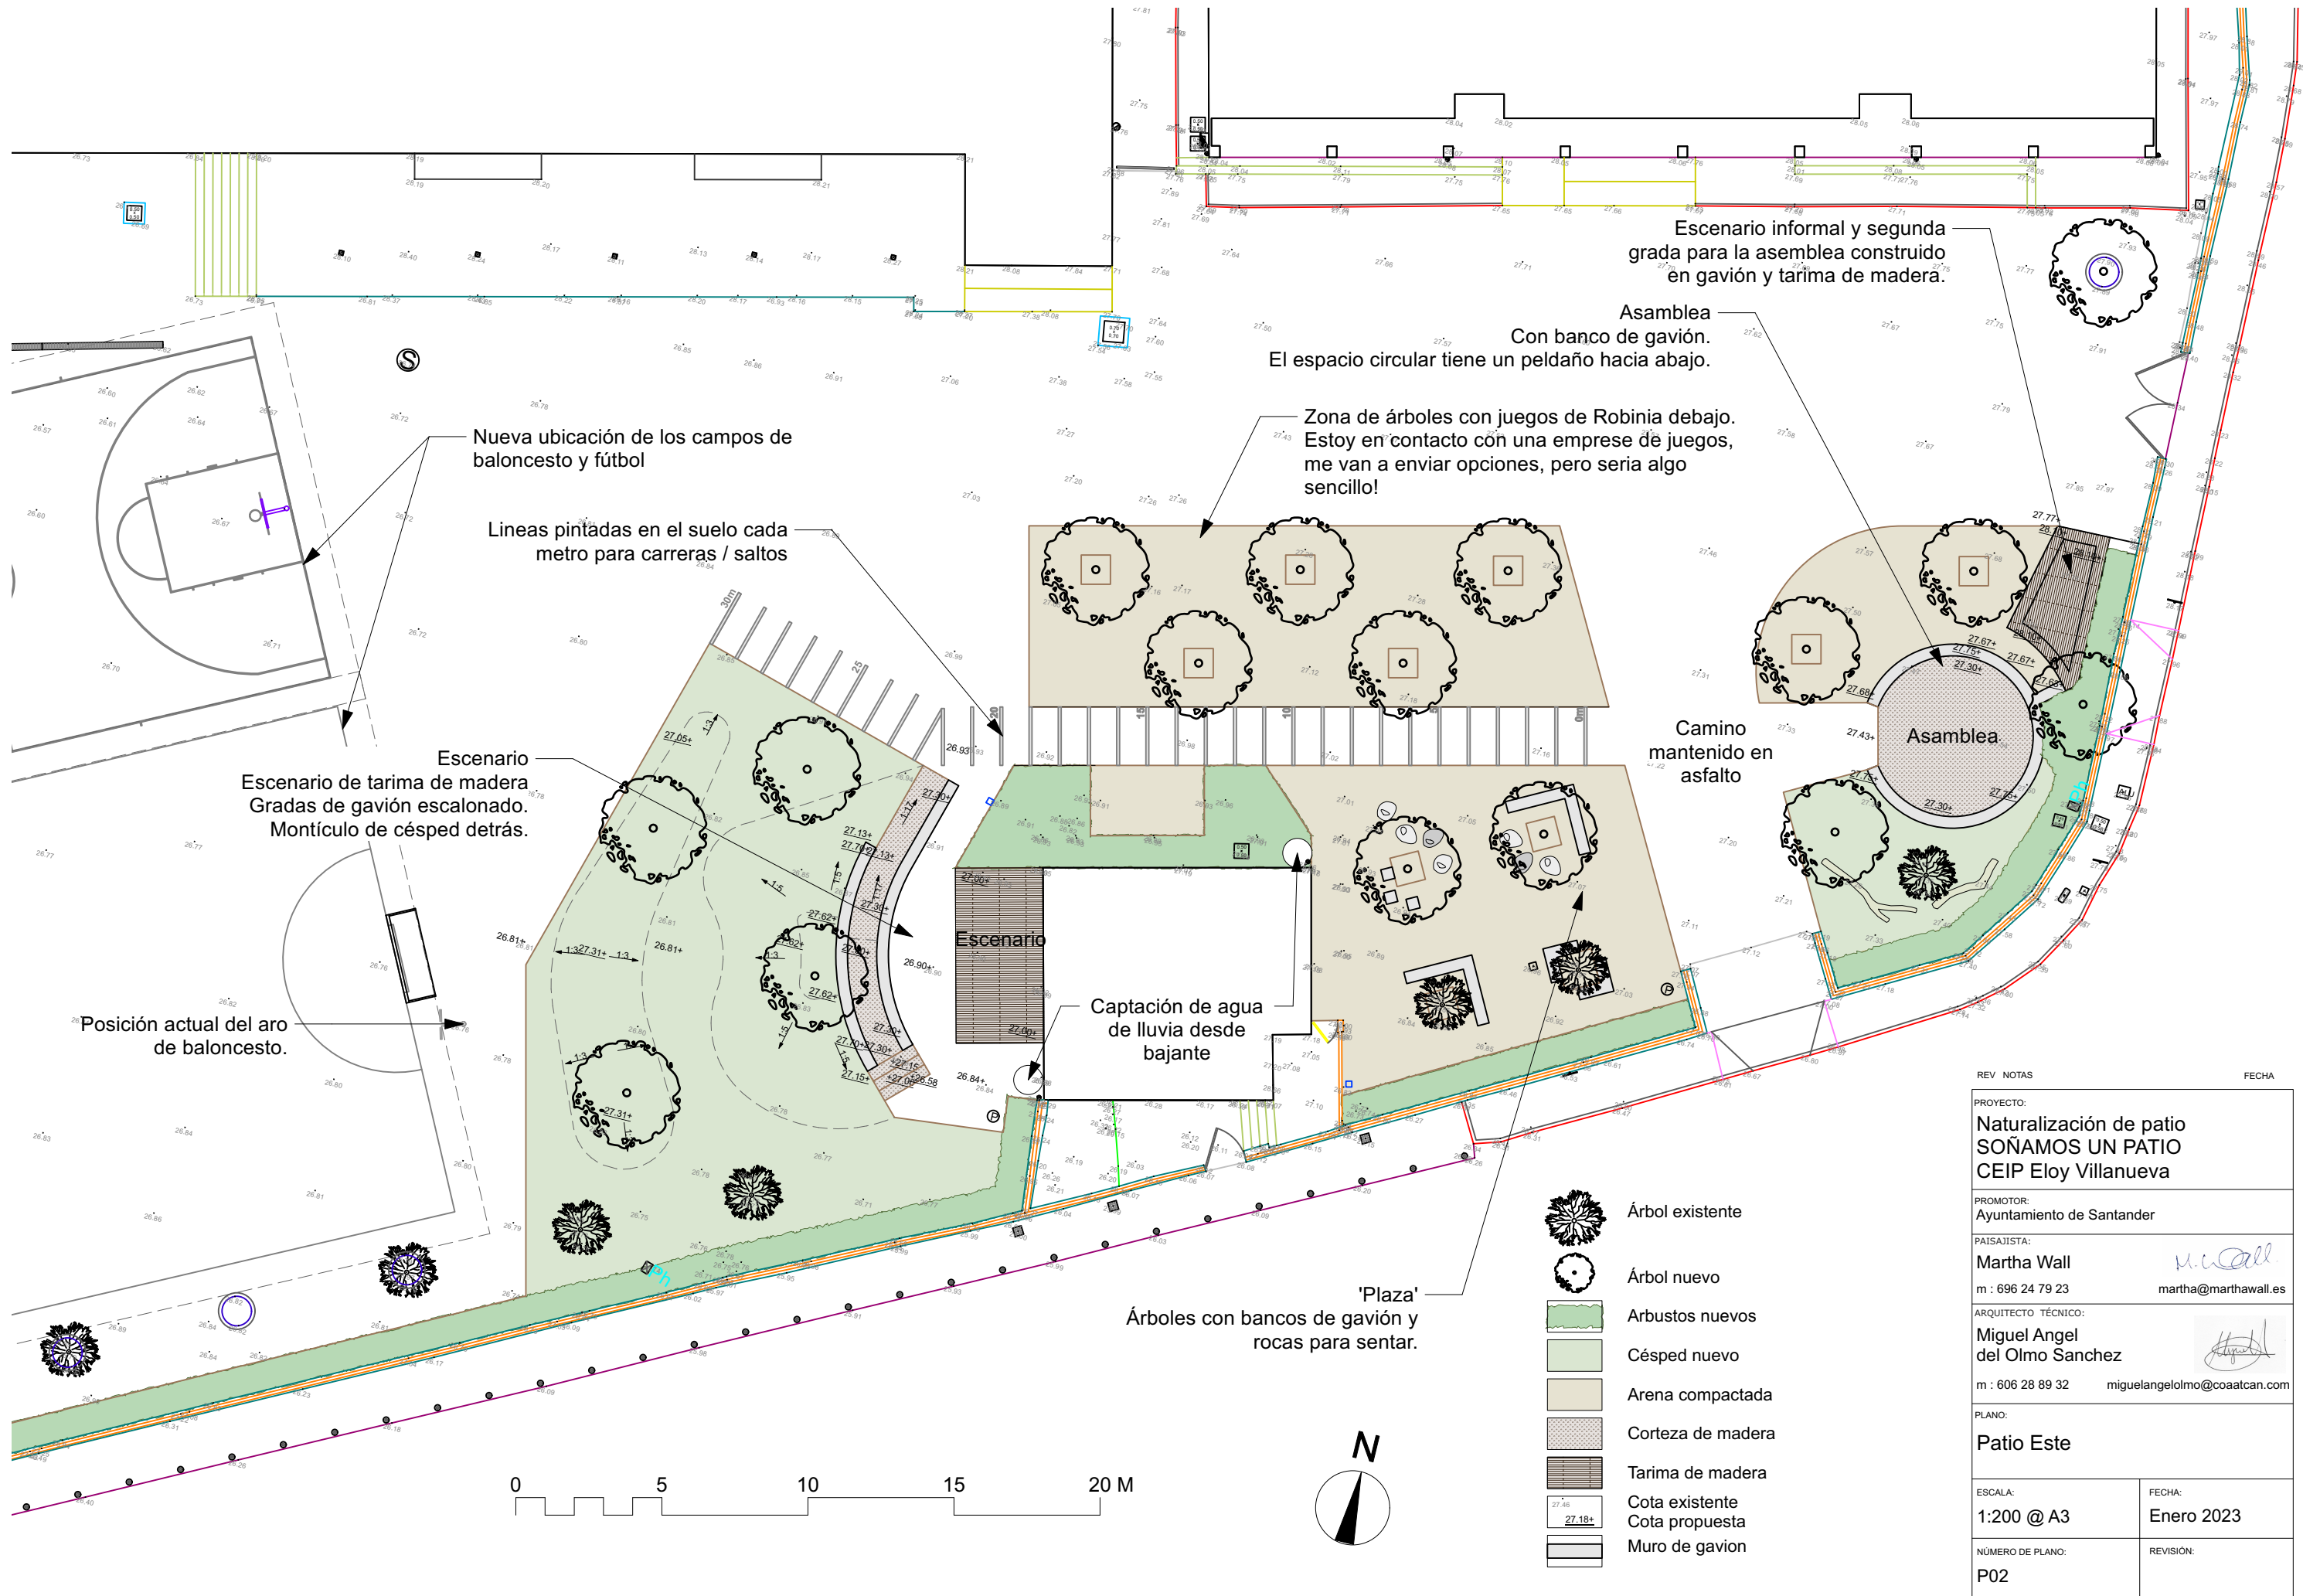
Nueva ubicación de los campos de baloncesto y fútbol

Lineas pintadas en el suelo cada metro para carreras / saltos

Escenario de tarima de madera. Gradas de gavión escalonado. Montículo de césped detrás.

Posición actual del aro de baloncesto.

Escenario informal y segunda grada para la asamblea construido en gavión y tarima de madera.

Asamblea. Con banco de gavión. El espacio circular tiene un peldaño hacia abajo.

Zona de árboles con juegos de Robinia debajo. Estoy en contacto con una empresa de juegos, me van a enviar opciones, pero seria algo sencillo!

Camino mantenido en asfalto

Captación de agua de lluvia desde bajante

'Plaza' Árboles con bancos de gavión y rocas para sentar.
